Geodetski radovi u sklopu obnove Bazilike Presvetog Srca Isusova

Master's thesis / Diplomski rad

**Surveying work as part of the restoration of the
Basilica of the Sacred Heart of Jesus**

SAŽETAK: Ovaj diplomski rad bavi se geodetskim radovima u sklopu obnove Bazilike Presvetog Srca Isusova u Zagrebu nakon potresa 2020. godine, s posebnim naglaskom na aktivnosti u kojima sam sudjelovao kao stručni suradnik u firmi Geogama d.o.o. Glavni fokus rada bio je na postavljanju nove geodetske osnove, snimanju stanja nosivih zidova nakon uklanjanja svoda, izradi geodetskih podloga za projektiranje AB grede i metalne konstrukcije svoda, iskolčenju osi metalne konstrukcije te analizi točnosti postavljenih anker ploča.

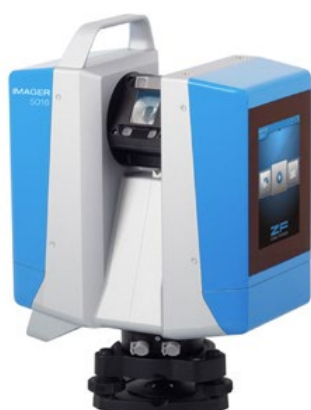
Laser system			
Laser class	1		
Beam diameter / divergence	~ 3.5 mm @ 1m / ~ 0.3 mrad (1/e ² , half angle)		
Measurement Range	0.3 m ... 365 m (ambiguity interval)		
Range resolution	0.1 mm		
Data acquisition rate	Max. 1.1 million pixel/sec. (adjustable)		
Linearity error ¹	≤ 1 mm + 10 ppm/m		
Range noise	black 14 %	grey 37 %	white 80 %
Range noise, 10 m ¹²	0.30 mm rms	0.25 mm rms	0.20 mm rms
Range noise, 25 m ¹²	0.39 mm rms	0.28 mm rms	0.25 mm rms
Range noise, 50 m ¹²	0.8 mm rms	0.5 mm rms	0.3 mm rms
Range noise, 100 m ^{12,3}	2.6 mm rms	1.1 mm rms	0.7 mm rms
Range noise, 200 m ^{12,3}	9.6 mm rms	3.6 mm rms	1.7 mm rms
Temperature drift	negligible

Slika 3.1. Z+F IMAGER® 5016

Z+F IMAGER® 5016 je suvremeni 3D laserski skener koji kombinira kompaktni dizajn i lakoću s naprednom tehnologijom laserskog skeniranja, pružajući visoku razinu učinkovitosti i preciznosti. Ovaj instrument (*Slika 3.1.*) opremljen je integriranom HDR kamerom, unutarnjim osvjetljenjem i sustavom pozicioniranja koji omogućava automatsku registraciju na terenu, sa ili bez ciljeva. Sve komponente su dalje razvijene i prilagođene novom dizajnu, što rezultira još boljim rezultatima skeniranja i učinkovitijim radnim tijekom. Instrument ima maksimalni domet do 360 metara (1,180 stopa) i maksimalnu brzinu prikupljanja podataka sa više od 1 milijun točaka u sekundi, što osigurava izuzetno detaljne rezultate čak i na velikim udaljenostima. Njegovo vidno polje od 360° x 320° omogućuje odlično pokrivanje skeniranog područja, smanjujući potreban broj pozicija skeniranja na minimum. Z+F IMAGER® 5016 klasificiran je kao "siguran za oči" prema laserskoj klasi 1 i stoga se može koristiti u javnim prostorima bez ograničenja. Uređaj je opremljen integriranim sustavom pozicioniranja, koji omogućava automatsku registraciju na terenu, sa ili bez ciljeva, i sve predobrade se mogu obavljati u realnom vremenu, povećavajući učinkovitost. Osim toga, skener dolazi s integriranom HDR kamerom koja korisniku omogućava brzo snimanje informacija o boji - čak i u izazovnim svjetlosnim uvjetima. Integrirani LED spotovi omogućuju dodatnu fleksibilnost, tako da za snimanje slika u tamnom okruženju nisu potrebni vanjski izvori svjetlosti. Sveukupno, Z+F IMAGER® 5016 predstavlja vrhunski alat za širok spektar primjena, uključujući dokumentaciju nesreća, arheologiju, arhitekturu, građevinske izmjere, forenziku, dokumentaciju baštine, industriju, infrastrukturu, osiguranje i nadzor ('Z+F IMAGER® 5016', [online] dostupno na: <https://www.zofre.de>, pristupljeno: 19 June 2024).

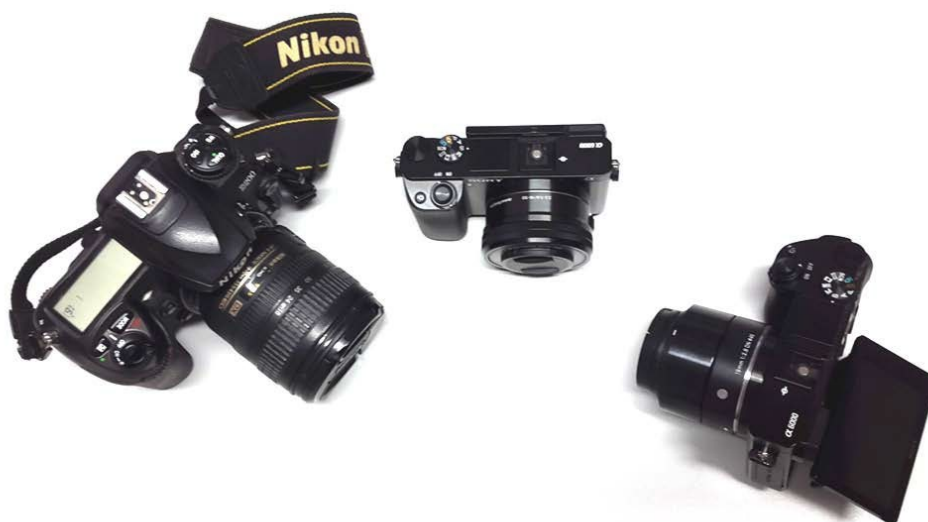
Slika 3.2. Nikon D200 18-70mm, Sony ILCE 6000 19mm, Sony ILCE 6000 16-50mm (Arhitektonska snimka postojećeg stanja, Vektra d.o.o., 2020)

Pored laserskog skeniranja, za prikupljanje dodatnih prostornih podataka korištena je fotogrametrijska izmjera. Fotogrametrijski sustav 3D eye, zajedno s fotoaparatom Nikon D200 (Slika 3.2) i Sony ILCE 6000 (Slika 3.3.), korišten je za detaljnu izmjeru površina i struktura bazilike. Fotogrametrija omogućava precizno preklapanje fotografija i 3D modela, stvarajući visokorezolucijske teksture koje se integriraju u konačni model (Arhitektonska snimka postojećeg stanja, Vektra d.o.o., 2020).

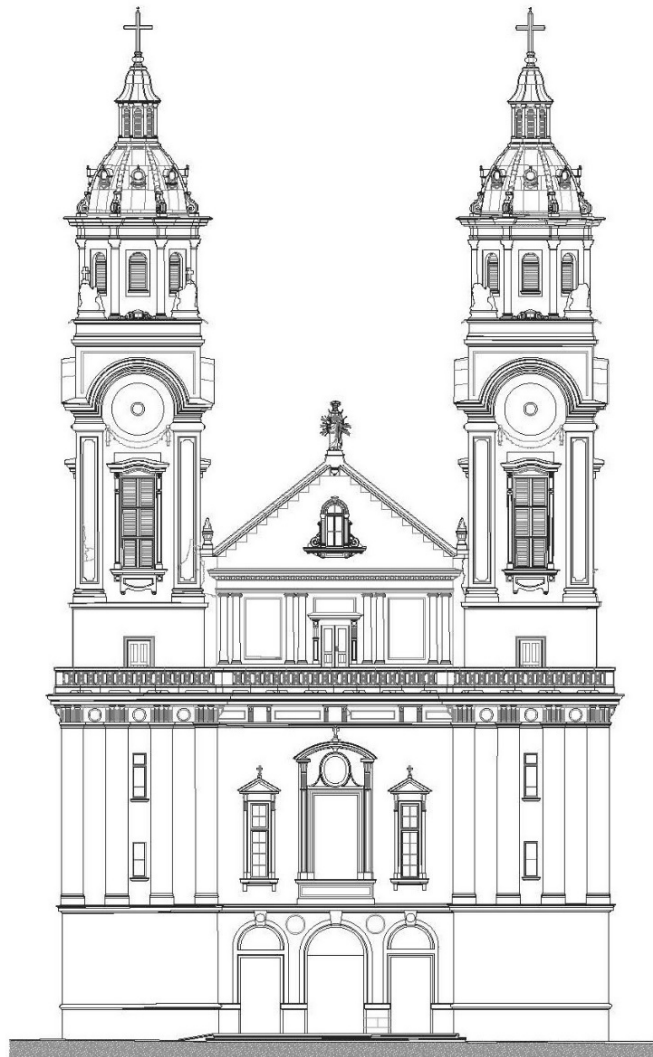
Slika 3.4. AutoCad prikaz pročelja Bazilike Srca Isusova((Arhitektonska snimka postojećeg stanja, Vektra d.o.o., 2020)

Na temelju prikupljenih podataka iz 3D laserskog skeniranja i fotogrametrijske izmjere, izrađeni su CAD nacrti postojećeg stanja bazilike. Proces crtanja obavljen je u specijaliziranim CAD aplikacijama koje omogućuju upravljanje velikim količinama podataka iz oblaka točaka. Dodatna obrada podataka izvršena je u Autodesk AutoCAD aplikaciji, gdje su kreirani detaljni 2D vektorski nacrti. Ovi nacrti uključuju tlocrte prizemlja, kora, oratorija, krovništa i različite presjeke objekta. (Arhitektonska snimka postojećeg stanja, Vektra d.o.o., 2020)

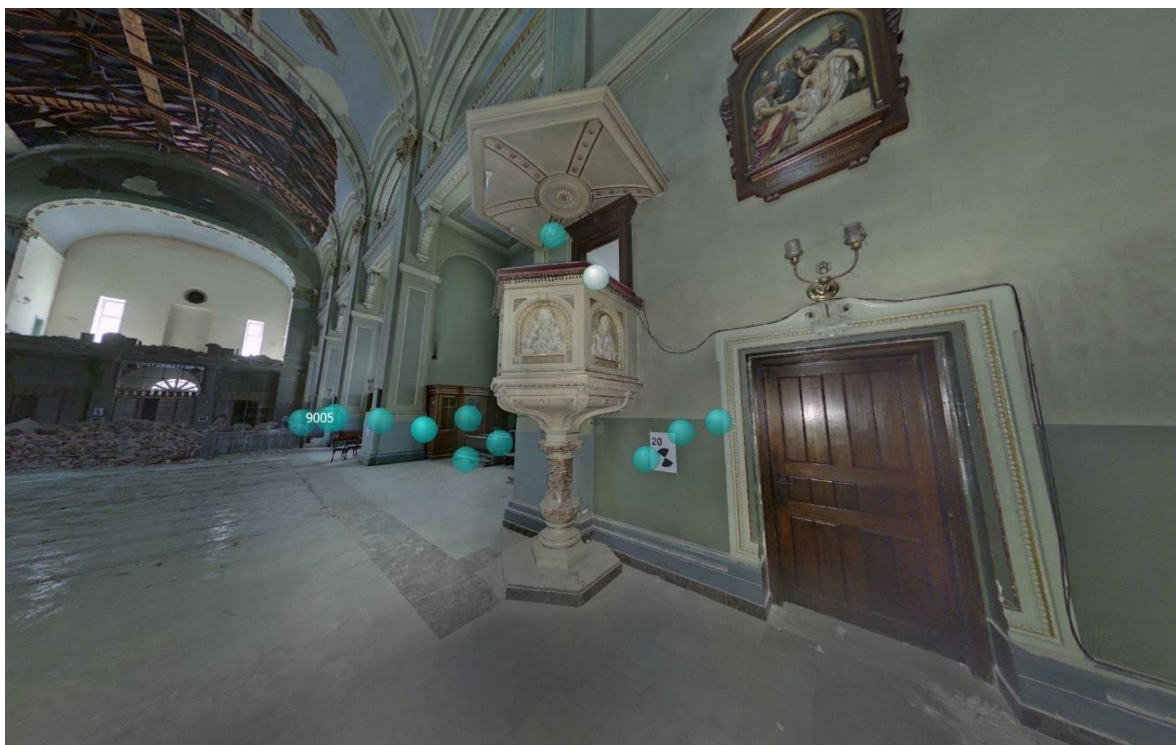
Slika 3.5. Georeferencirani 3D model, pogled sa pozicije stajališta skenera

Kao rezultat projekta, izrađen je georeferencirani 3D model u obliku oblaka točaka i poligonalni model s visokom razinom detalja (slika 3.5.). Takvi digitalni modeli omogućuju trajno čuvanje i daljnju obradu podataka bez potrebe za ponavljanjem terenskih mjerenja, čime su se značajno uštedjeli vrijeme i resursi (Arhitektonska snimka postojećeg stanja, Vektra d.o.o., 2020).

Ovaj oblak točaka kasnije je korišten za dobivanje poprečnih presjeka i tlocrta po zadanim visinama. Isti su kasnije korišteni za usporedbu i kontrolu mjerenja provedenih mjernom stanicom. Takvi podaci će biti od koristi za daljnje projektiranje metalne konstrukcije krova. Nakon što se i preostali svod bazilike sruši odnosno ukloni, na njegovo mjesto će doći spomenuta metalna konstrukcija.

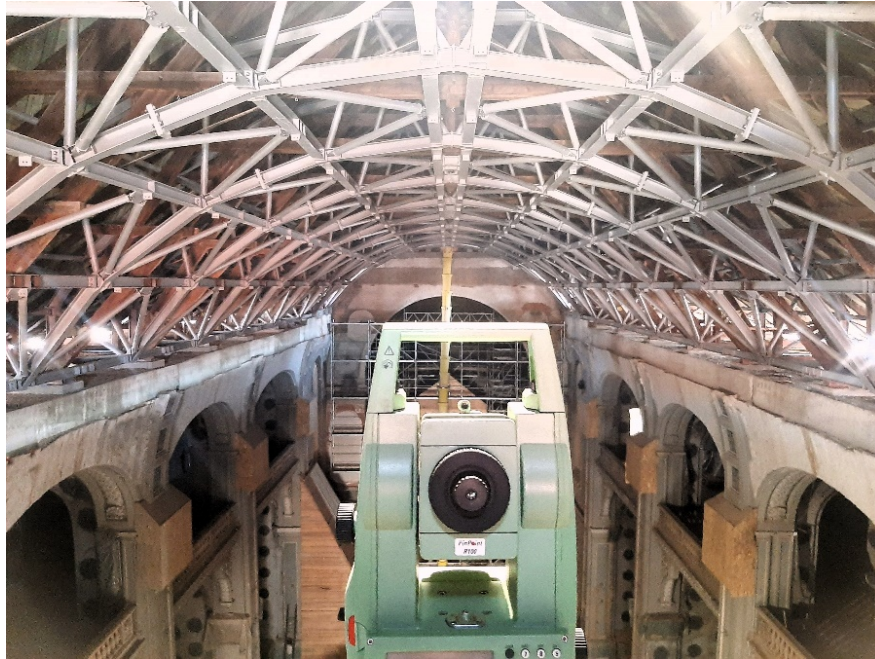
Slika 4.1. Izgled postavljene metalne konstrukcije svoda

Projektant arhitektonskog projekta, Nenad Bach, dao je osnovne upute za daljnje radove. Prezentirane su referentne točke na ulazu i oltaru Bazilike, kao i referentna linija, odnosno ravnina žbuke na ulazu. Ove referentne točke i ravnina će kasnije poslužiti kao osnova za smještaj i orijentaciju buduće metalne konstrukcije unutar prostora bazilike (*Slika 4.1.*)

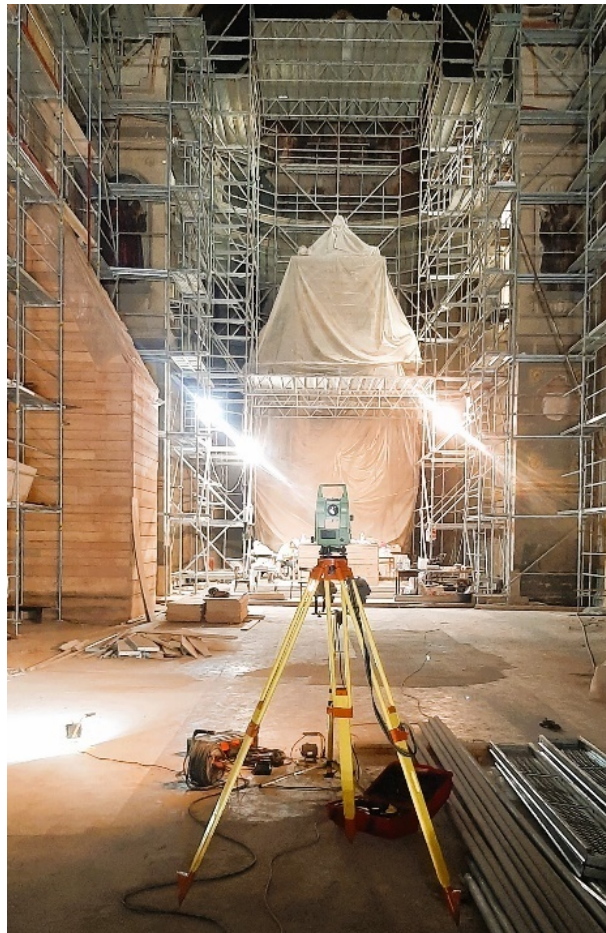
Slika 4.4. Pozicija prvog stajališta „P0“

Totalna stanica „Leica TPS 803“ postavljena je na sredini lađe na privremenom stajalištu "P0" (Slika 4.4.) tako da su bile vidljive obje referentne točke OS1 i OS2, a također tako da se s te točke mogu vidjeti glavne poligonske točke, odnosno sve postavljene reflektirajuće markice.

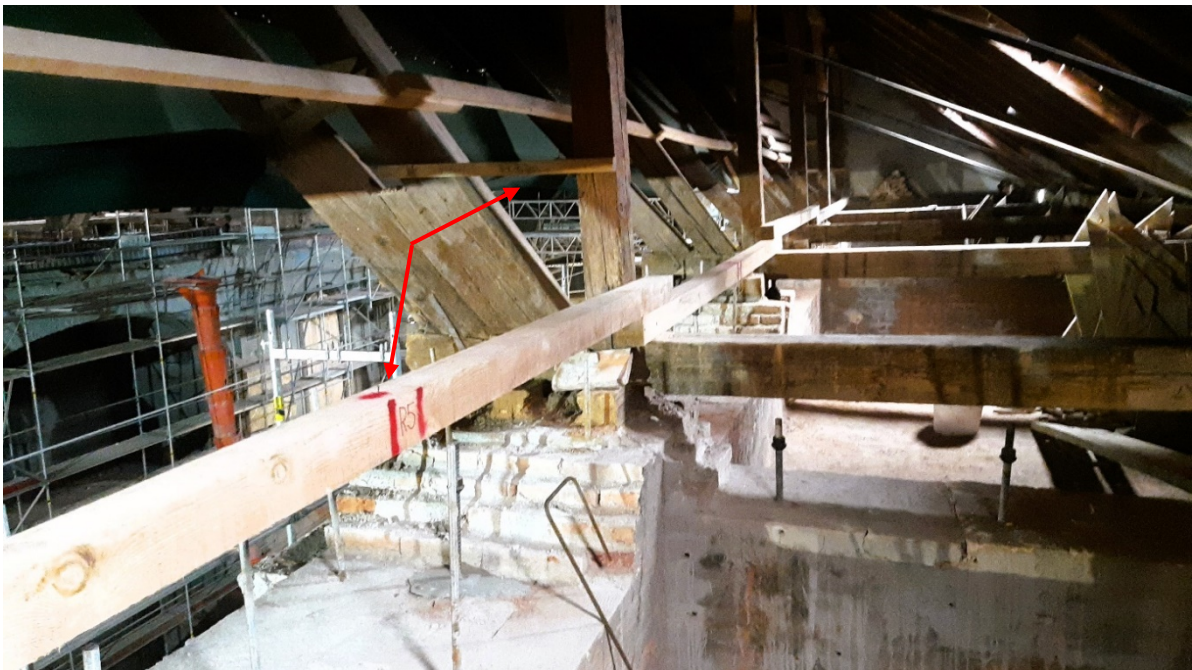
Slika 5.4. Pozicioniranje privremene nanosne skele

Da bi bili u mogućnosti odraditi glavno iskolčenje osi morali smo izvođaču dati „preliminarno“ iskolčenje kako bi izvođač mogao znati gdje će postaviti nanosnu skelu koja je koristila za precizno iskolčenje (Slika 5.4.). Iz skice iskolčenja vidljivo je da su razmaci između osi DS i LS 16.22m odnosno da je razmak od glavne osi polovina ove vrijednosti 8.11 m. Sa izvođačem je odlučeno da se ove uzdužne osi iskolče na poprečnim letvicama 5x3 cm, na udaljenosti od 7.30 m od glavne osi. Ova pozicija je odgovarala iz razloga što su se letvice mogle dobro učvrstiti i nisu smetale izvođenju radova. Poprečne osi pravca postavljene su na drvene grede 10x10 cm koje su prethodno učvršćene za nosive drvene stupove krovišta i na drugoj strani na donjoj podrožnici..

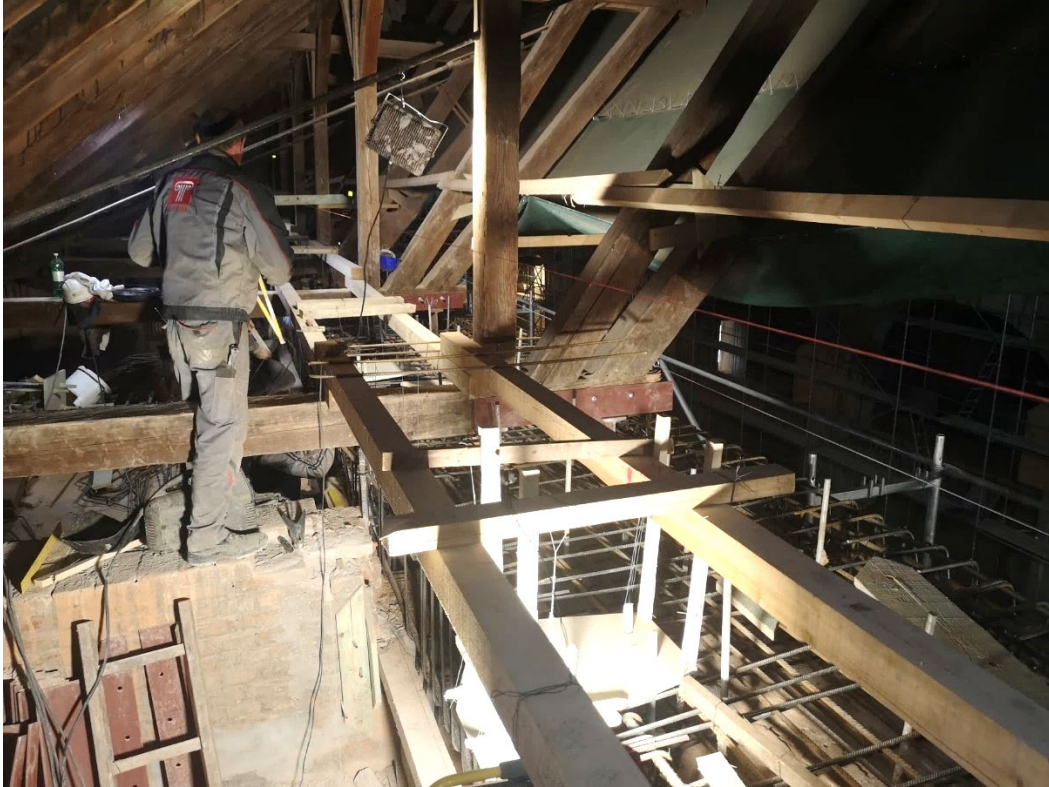
Slika 5.5. Nanosna skela anker ploča

Nakon učvršćivanja i pripreme nanosne skele za anker ploče (slika 5.5.) ostalo je jako malo prostora za centriranje instrumenta što je znatno otežalo i usporilo radove. Vidljivost prema poligonskim točkama i prema osima iskolčenja bila je ograničena i bilo je potrebno mijenjati više stajališta na svakoj strani Bazilike.

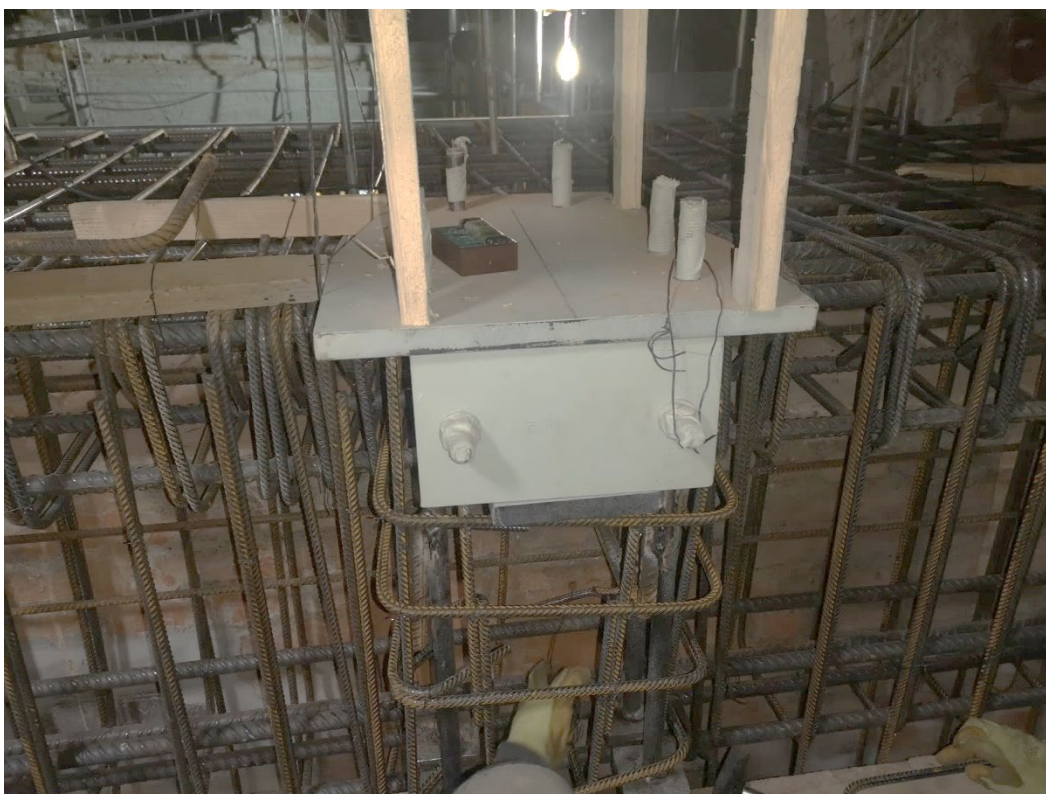
Slika 6.1. Postavljena anker ploča pozicija DSRI

Po završetku betonaže i uklanjanja oplata s osi DS i LS, pristupili smo mjerenju izvedenog stanja ankera. Totalna stanica je postavljena kao i kod postupka iskolčenja, koristeći modul "Survey" u Leica softveru za mjerenje. Proces mjerenja započeo je postavljanjem stanice na slobodno odabrano mjesto, nakon čega je izveden presjek prema referentnim točkama. U ovom slučaju, pomoćne točke na krovštu bile su P7, P8, P9 i P10.
