Geodetski radovi u sklopu obnove Bazilike Presvetog Srca Isusova

Master's thesis / Diplomski rad

**Surveying work as part of the restoration of the
Basilica of the Sacred Heart of Jesus**

SAŽETAK: Ovaj diplomski rad bavi se geodetskim radovima u sklopu obnove Bazilike Presvetog Srca Isusova u Zagrebu nakon potresa 2020. godine, s posebnim naglaskom na aktivnosti u kojima sam sudjelovao kao stručni suradnik u firmi Geogama d.o.o. Glavni fokus rada bio je na postavljanju nove geodetske osnove, snimanju stanja nosivih zidova nakon uklanjanja svoda, izradi geodetskih podloga za projektiranje AB grede i metalne konstrukcije svoda, iskolčenju osi metalne konstrukcije te analizi točnosti postavljenih anker ploča.

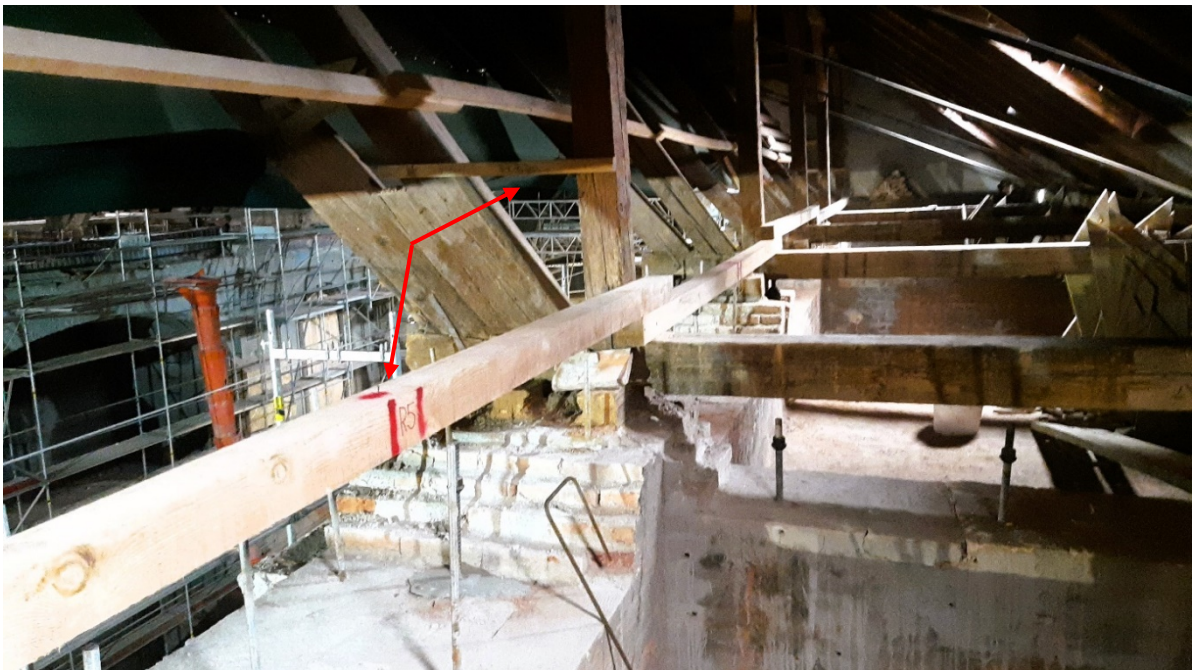
Da bi bili u mogućnosti odraditi glavno iskolčenje osi morali smo izvođaču dati „preliminarno“ iskolčenje kako bi izvođač mogao znati gdje će postaviti nanosnu skelu koja je koristila za precizno iskolčenje (Slika 5.4.). Iz skice iskolčenja vidljivo je da su razmaci između osi DS i LS 16.22m odnosno da je razmak od glavne osi polovina ove vrijednosti 8.11 m. Sa izvođačem je odlučeno da se ove uzdužne osi iskolče na poprečnim letvicama 5x3 cm, na udaljenosti od 7.30 m od glavne osi. Ova pozicija je odgovarala iz razloga što su se letvice mogle dobro učvrstiti i nisu smetale izvođenju radova. Poprečne osi pravca postavljene su na drvene grede 10x10 cm koje su prethodno učvršćene za nosive drvene stupove krovišta i na drugoj strani na donjoj podrožnici..

Slika 5.4. Pozicioniranje privremene nanosne skele
