Geodetski radovi u sklopu obnove Bazilike Presvetog Srca Isusova

Master's thesis / Diplomski rad

**Surveying work as part of the restoration of the
Basilica of the Sacred Heart of Jesus**

SAŽETAK: Ovaj diplomski rad bavi se geodetskim radovima u sklopu obnove Bazilike Presvetog Srca Isusova u Zagrebu nakon potresa 2020. godine, s posebnim naglaskom na aktivnosti u kojima sam sudjelovao kao stručni suradnik u firmi Geogama d.o.o. Glavni fokus rada bio je na postavljanju nove geodetske osnove, snimanju stanja nosivih zidova nakon uklanjanja svoda, izradi geodetskih podloga za projektiranje AB grede i metalne konstrukcije svoda, iskolčenju osi metalne konstrukcije te analizi točnosti postavljenih anker ploča.

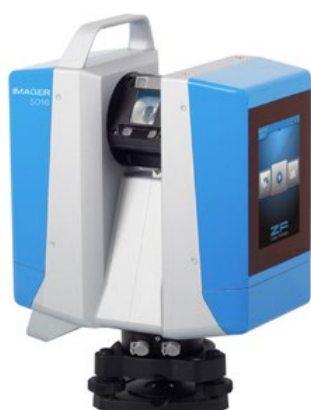
Laser system			
Laser class	1		
Beam diameter / divergence	~ 3.5 mm @ 1m / ~ 0.3 mrad (1/e ² , half angle)		
Measurement Range	0.3 m ... 365 m (ambiguity interval)		
Range resolution	0.1 mm		
Data acquisition rate	Max. 1.1 million pixel/sec. (adjustable)		
Linearity error ¹	≤ 1 mm + 10 ppm/m		
Range noise	black 14 %	grey 37 %	white 80 %
Range noise, 10 m ¹²	0.30 mm rms	0.25 mm rms	0.20 mm rms
Range noise, 25 m ¹²	0.39 mm rms	0.28 mm rms	0.25 mm rms
Range noise, 50 m ¹²	0.8 mm rms	0.5 mm rms	0.3 mm rms
Range noise, 100 m ^{12,3}	2.6 mm rms	1.1 mm rms	0.7 mm rms
Range noise, 200 m ^{12,3}	9.6 mm rms	3.6 mm rms	1.7 mm rms
Temperature drift	negligible

Slika 3.1. Z+F IMAGER® 5016

Z+F IMAGER® 5016 je suvremeni 3D laserski skener koji kombinira kompaktni dizajn i lakoću s naprednom tehnologijom laserskog skeniranja, pružajući visoku razinu učinkovitosti i preciznosti. Ovaj instrument (*Slika 3.1.*) opremljen je integriranom HDR kamerom, unutarnjim osvjetljenjem i sustavom pozicioniranja koji omogućava automatsku registraciju na terenu, sa ili bez ciljeva. Sve komponente su dalje razvijene i prilagođene novom dizajnu, što rezultira još boljim rezultatima skeniranja i učinkovitijim radnim tijekom. Instrument ima maksimalni domet do 360 metara (1,180 stopa) i maksimalnu brzinu prikupljanja podataka sa više od 1 milijun točaka u sekundi, što osigurava izuzetno detaljne rezultate čak i na velikim udaljenostima. Njegovo vidno polje od 360° x 320° omogućuje odlično pokrivanje skeniranog područja, smanjujući potreban broj pozicija skeniranja na minimum. Z+F IMAGER® 5016 klasificiran je kao "siguran za oči" prema laserskoj klasi 1 i stoga se može koristiti u javnim prostorima bez ograničenja. Uređaj je opremljen integriranim sustavom pozicioniranja, koji omogućava automatsku registraciju na terenu, sa ili bez ciljeva, i sve predobrade se mogu obavljati u realnom vremenu, povećavajući učinkovitost. Osim toga, skener dolazi s integriranom HDR kamerom koja korisniku omogućava brzo snimanje informacija o boji - čak i u izazovnim svjetlosnim uvjetima. Integrirani LED spotovi omogućuju dodatnu fleksibilnost, tako da za snimanje slika u tamnom okruženju nisu potrebni vanjski izvori svjetlosti. Sveukupno, Z+F IMAGER® 5016 predstavlja vrhunski alat za širok spektar primjena, uključujući dokumentaciju nesreća, arheologiju, arhitekturu, građevinske izmjere, forenziku, dokumentaciju baštine, industriju, infrastrukturu, osiguranje i nadzor ('Z+F IMAGER® 5016', [online] dostupno na: <https://www.zofre.de>, pristupljeno: 19 June 2024).

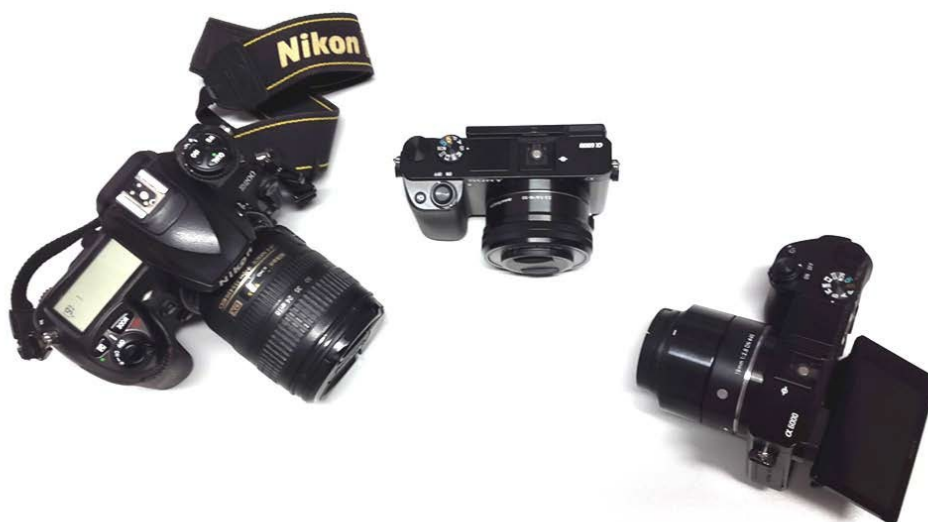
Slika 3.2. Nikon D200 18-70mm, Sony ILCE 6000 19mm, Sony ILCE 6000 16-50mm (Arhitektonska snimka postojećeg stanja, Vektra d.o.o., 2020)

Pored laserskog skeniranja, za prikupljanje dodatnih prostornih podataka korištena je fotogrametrijska izmjera. Fotogrametrijski sustav 3D eye, zajedno s fotoaparatom Nikon D200 (Slika 3.2) i Sony ILCE 6000 (Slika 3.3.), korišten je za detaljnu izmjeru površina i struktura bazilike. Fotogrametrija omogućava precizno preklapanje fotografija i 3D modela, stvarajući visokorezolucijske teksture koje se integriraju u konačni model (Arhitektonska snimka postojećeg stanja, Vektra d.o.o., 2020).

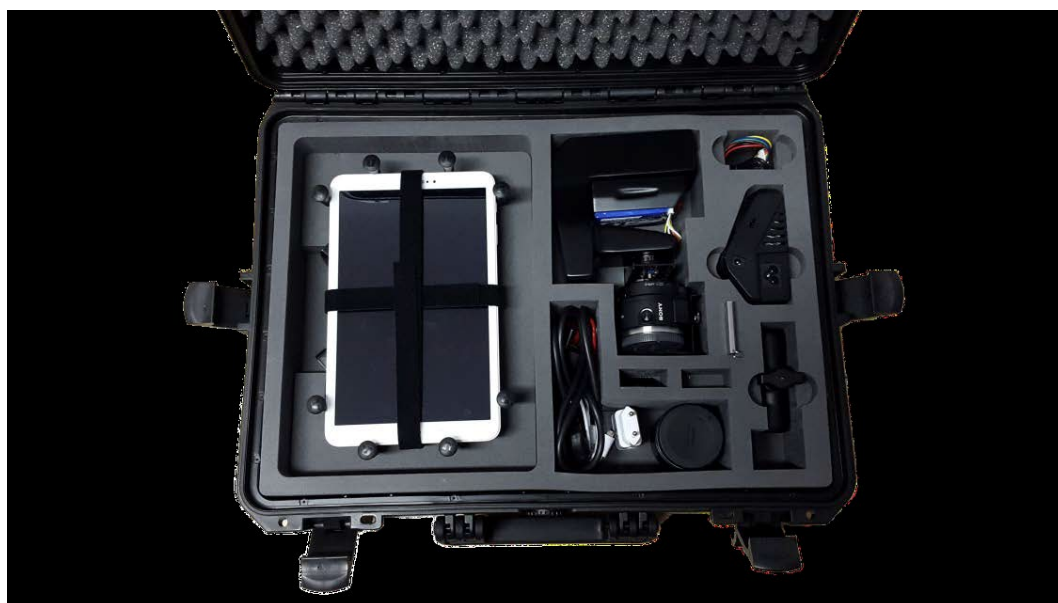
Slika 3.3. Sony ILCE 6000 (Arhitektonska snimka postojećeg stanja, Vektra d.o.o., 2020)

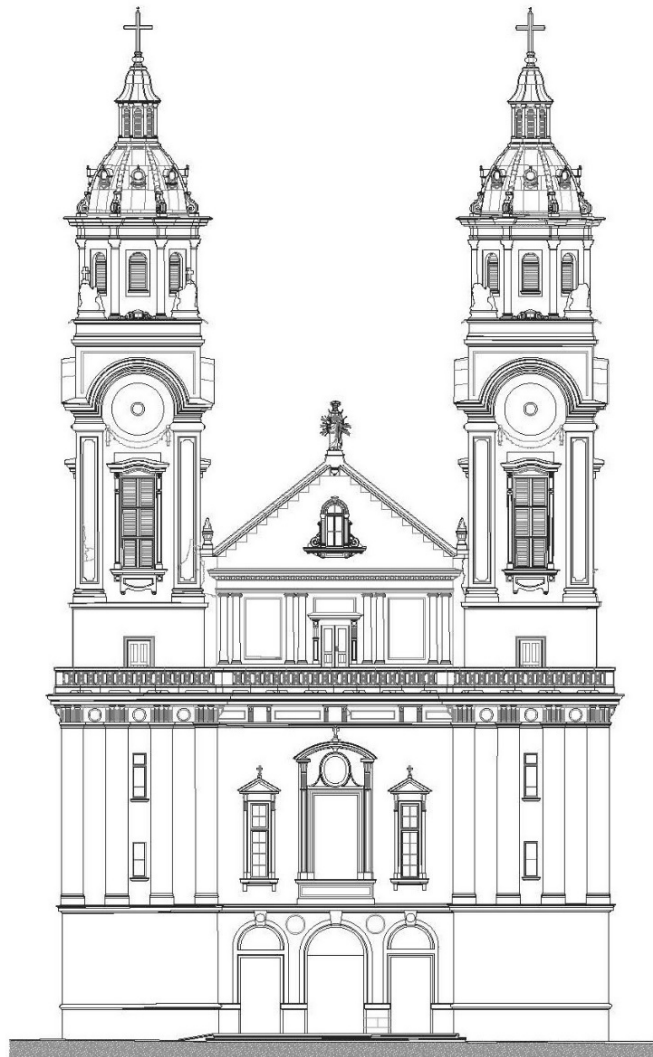
Slika 3.4. AutoCad prikaz pročelja Bazilike Srca Isusova((Arhitektonska snimka postojećeg stanja, Vektra d.o.o., 2020)

Na temelju prikupljenih podataka iz 3D laserskog skeniranja i fotogrametrijske izmjere, izrađeni su CAD nacrti postojećeg stanja bazilike. Proces crtanja obavljen je u specijaliziranim CAD aplikacijama koje omogućuju upravljanje velikim količinama podataka iz oblaka točaka. Dodatna obrada podataka izvršena je u Autodesk AutoCAD aplikaciji, gdje su kreirani detaljni 2D vektorski nacrti. Ovi nacrti uključuju tlocrte prizemlja, kora, oratorija, krovništa i različite presjeke objekta. (Arhitektonska snimka postojećeg stanja, Vektra d.o.o., 2020)

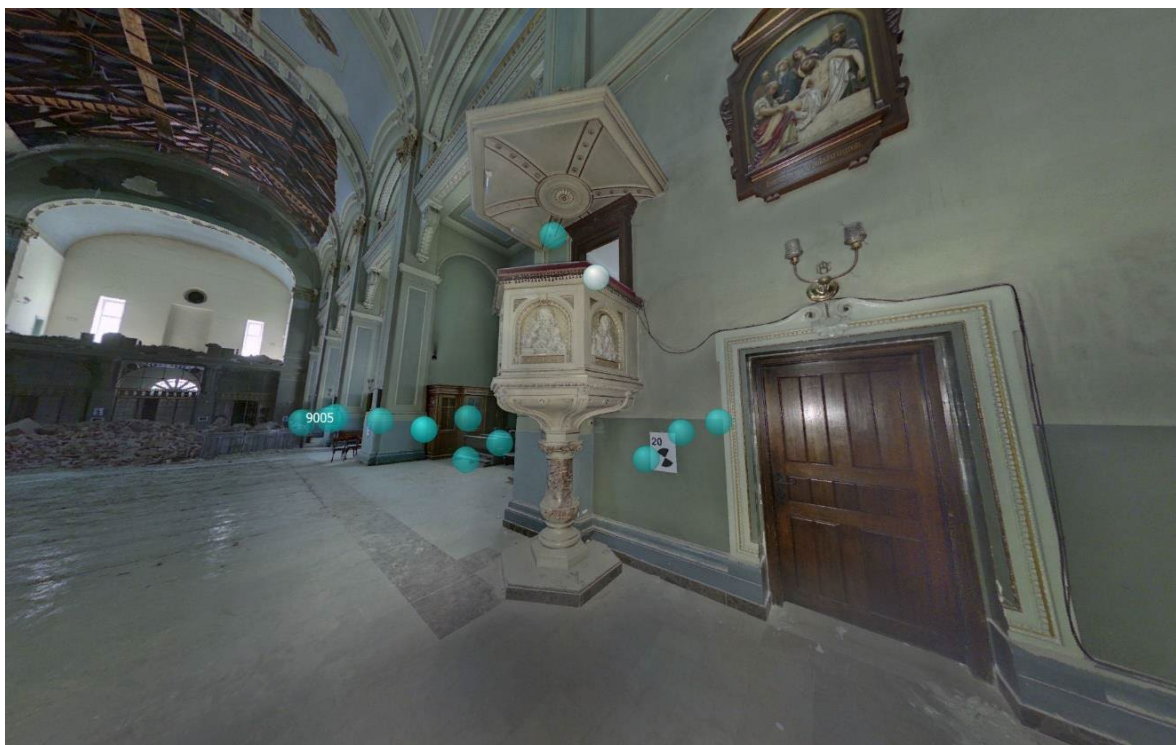
Slika 3.5. Georeferencirani 3D model, pogled sa pozicije stajališta skenera

Kao rezultat projekta, izrađen je georeferencirani 3D model u obliku oblaka točaka i poligonalni model s visokom razinom detalja (*slika 3.5.*). Takvi digitalni modeli omogućuju trajno čuvanje i daljnju obradu podataka bez potrebe za ponavljanjem terenskih mjerenja, čime su se značajno uštedjeli vrijeme i resursi (Arhitektonska snimka postojećeg stanja, Vektra d.o.o., 2020).

Ovaj oblak točaka kasnije je korišten za dobivanje poprečnih presjeka i tlocrta po zadanim visinama. Isti su kasnije korišteni za usporedbu i kontrolu mjerenja provedenih mjernom stanicom. Takvi podaci će biti od koristi za daljnje projektiranje metalne konstrukcije krova. Nakon što se i preostali svod bazilike sruši odnosno ukloni, na njegovo mjesto će doći spomenuta metalna konstrukcija.

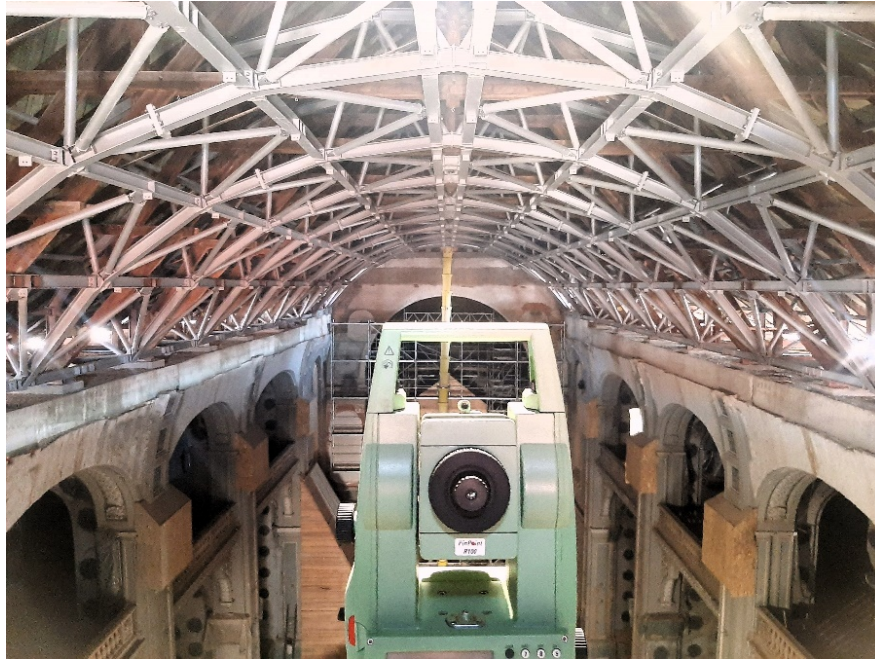
Slika 4.1. Izgled postavljene metalne konstrukcije svoda

Projektant arhitektonskog projekta, Nenad Bach, dao je osnovne upute za daljnje radove. Prezentirane su referentne točke na ulazu i oltaru Bazilike, kao i referentna linija, odnosno ravnina žbuke na ulazu. Ove referentne točke i ravnina će kasnije poslužiti kao osnova za smještaj i orijentaciju buduće metalne konstrukcije unutar prostora bazilike (*Slika 4.1.*)

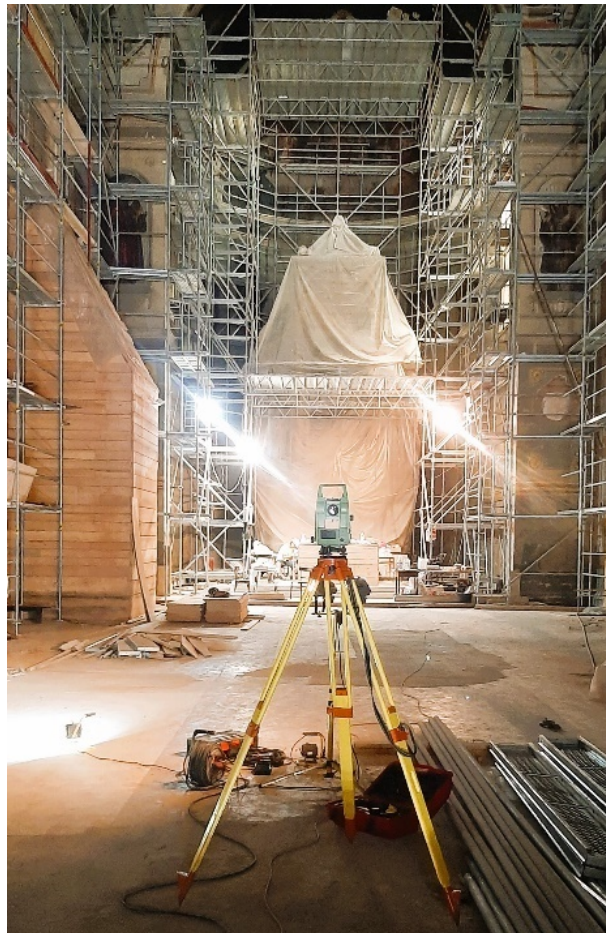
Slika 4.4. Pozicija prvog stajališta „P0“

Totalna stanica „Leica TPS 803“ postavljena je na sredini lađe na privremenom stajalištu "P0" (Slika 4.4.) tako da su bile vidljive obje referentne točke OS1 i OS2, a također tako da se s te točke mogu vidjeti glavne poligonske točke, odnosno sve postavljene reflektirajuće markice.

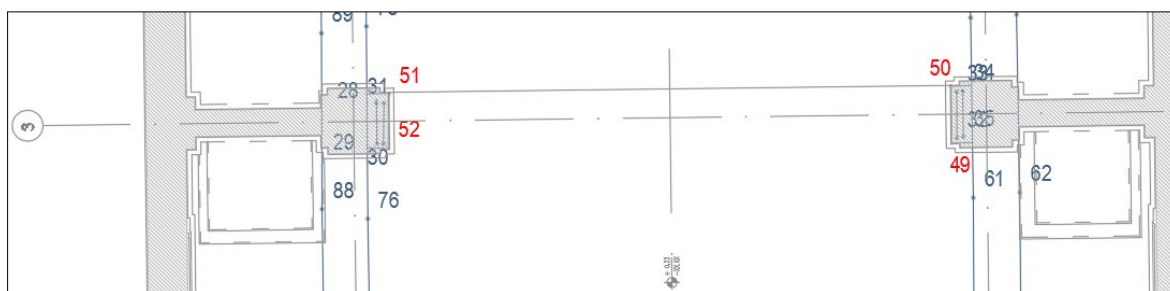
Slika 4.7. Kontrolne točke uklopa u osi 3

Ipak, zbog deformacija nastalih potresom i različite vertikalne nagnutosti stupova u osi br. 1, osi br. 2 i osi br. 3, za uklapanje su uzete četiri rubne točke oltara, odnosno vrhovi stepenica, točke u osi pet pod brojem 12, 13, 16 i 17 (slika 4.6.). Kao kontrolne točke odabrane su detaljne točke stupova u osi 3, br. 49, 50, 51 i 52 (slika 4.7.)

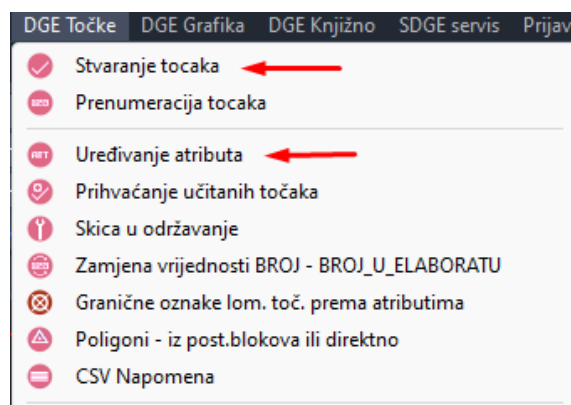
Slika 5.2. Stvaranje točaka-GeoMir 5

U programskom paketu GeoMir 5 na početku su definirani osnovni parametri, kao što je opisano u Poglavlju 4.4. Za mjerilo skice iskolčenja odabrano je 1:150 zbog lakšeg prikaza na papiru formata A3. Nakon toga odabirom „DGE Točke“ s padajućeg izbornika stvorene su točke odabirom elemenata u ActCad-u. Iza toga su samo uređeni atributi: Vrsta, Stabilizacija, Nastanak i Ažuriranje koordinata (Slika 5.2. i 5.3).

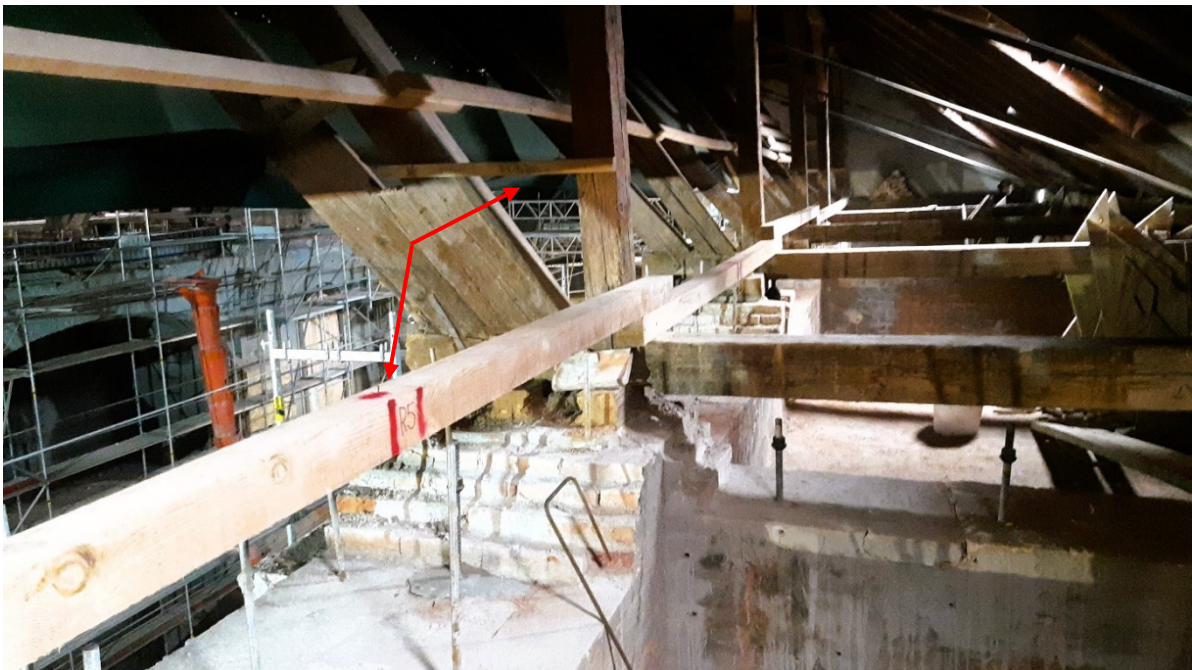
Slika 5.4. Pozicioniranje privremene nanosne skele

Da bi bili u mogućnosti odraditi glavno iskolčenje osi morali smo izvođaču dati „preliminarno“ iskolčenje kako bi izvođač mogao znati gdje će postaviti nanosnu skelu koja je koristila za precizno iskolčenje (Slika 5.4.). Iz skice iskolčenja vidljivo je da su razmaci između osi DS i LS 16.22m odnosno da je razmak od glavne osi polovina ove vrijednosti 8.11 m. Sa izvođačem je odlučeno da se ove uzdužne osi iskolče na poprečnim letvicama 5x3 cm, na udaljenosti od 7.30 m od glavne osi. Ova pozicija je odgovarala iz razloga što su se letvice mogle dobro učvrstiti i nisu smetale izvođenju radova. Poprečne osi pravca postavljene su na drvene grede 10x10 cm koje su prethodno učvršćene za nosive drvene stupove krovišta i na drugoj strani na donjoj podrožnici..

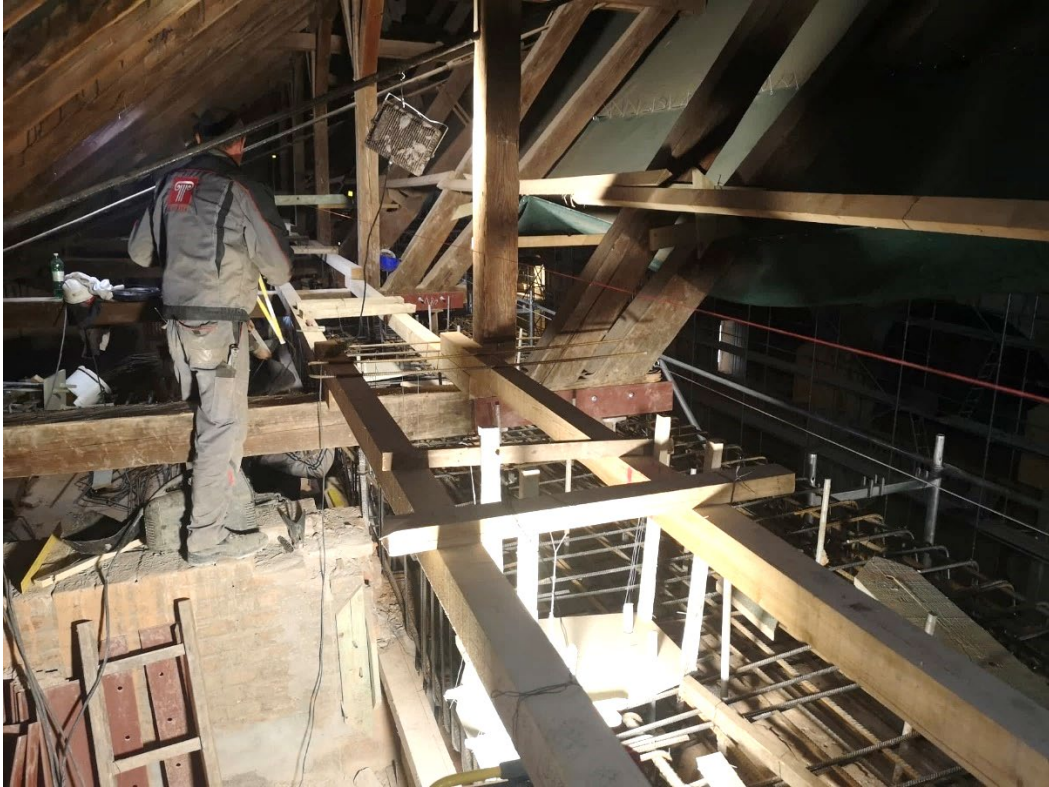
Slika 5.5. Nanosna skela anker ploča

Nakon učvršćivanja i pripreme nanosne skele za anker ploče (slika 5.5.) ostalo je jako malo prostora za centriranje instrumenta što je znatno otežalo i usporilo radove. Vidljivost prema poligonskim točkama i prema osima iskolčenja bila je ograničena i bilo je potrebno mijenjati više stajališta na svakoj strani Bazilike.

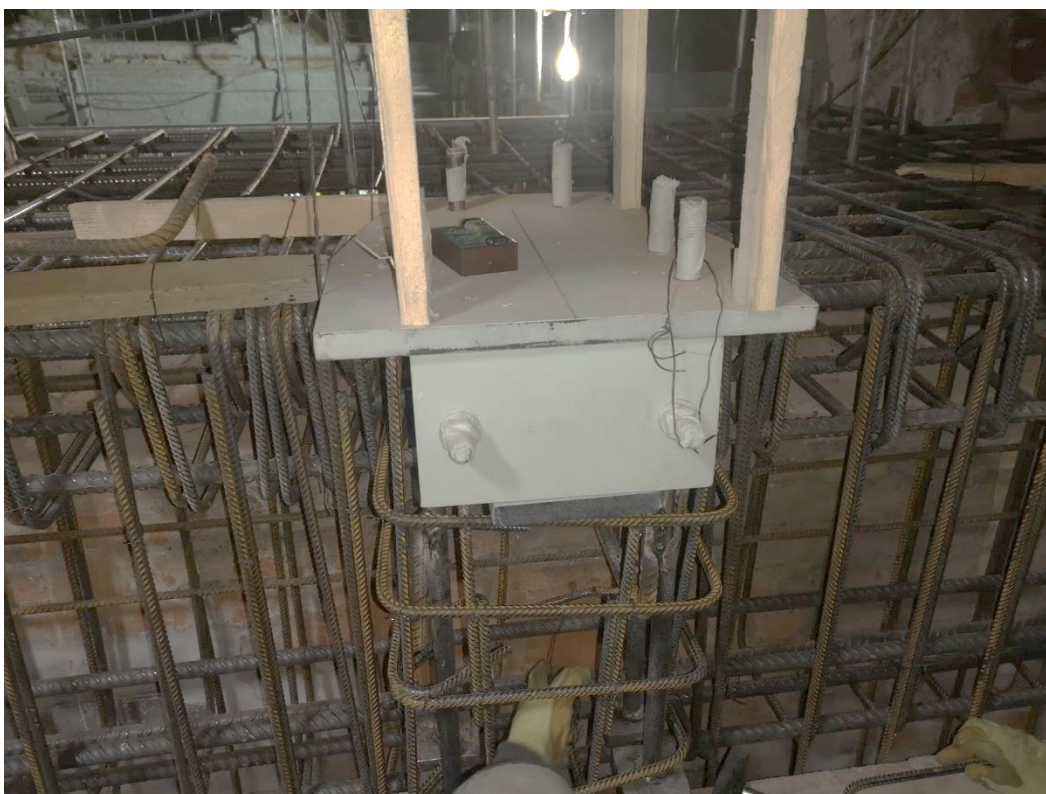
Slika 6.1. Postavljena anker ploča pozicija DSRI

Po završetku betonaže i uklanjanja oplata s osi DS i LS, pristupili smo mjerenju izvedenog stanja ankera. Totalna stanica je postavljena kao i kod postupka iskolčenja, koristeći modul "Survey" u Leica softveru za mjerenje. Proces mjerenja započeo je postavljanjem stanice na slobodno odabrano mjesto, nakon čega je izveden presjek prema referentnim točkama. U ovom slučaju, pomoćne točke na krovštu bile su P7, P8, P9 i P10.
