Geodetski radovi u sklopu obnove Bazilike
Presvetog Srca Isusova

Diplomski rad

**Surveying work as part of the restoration of the
Basilica of the Sacred Heart of Jesus**

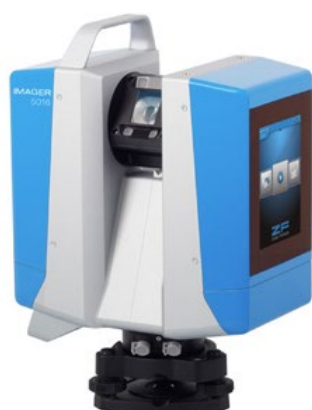
Slika 3.1. Z+F IMAGER® 5016

Z+F IMAGER® 5016 je suvremeni 3D laserski skener koji kombinira kompaktan dizajn i lakoću s naprednom tehnologijom laserskog skeniranja, pružajući visoku razinu učinkovitosti i preciznosti. Ovaj instrument (*Slika 3.1.*) opremljen je integriranom HDR kamerom, unutarnjim osvjetljenjem i sustavom pozicioniranja koji omogućava automatsku registraciju na terenu, sa ili bez ciljeva. Sve komponente su dalje razvijene i prilagođene novom dizajnu, što rezultira još boljim rezultatima skeniranja i učinkovitijim radnim tijekom. Instrument ima maksimalni domet do 360 metara (1,180 stopa) i maksimalnu brzinu prikupljanja podataka sa više od 1 milijun točaka u sekundi, što osigurava izuzetno detaljne rezultate čak i na velikim udaljenostima. Njegovo vidno polje od 360° x 320° omogućuje odlično pokrivanje skeniranog područja, smanjujući potreban broj pozicija skeniranja na minimum. Z+F IMAGER® 5016 klasificiran je kao "siguran za oči" prema laserskoj klasi 1 i stoga se može koristiti u javnim prostorima bez ograničenja. Uređaj je opremljen integriranim sustavom pozicioniranja, koji omogućava automatsku registraciju na terenu, sa ili bez ciljeva, i sve predobrade se mogu obavljati u realnom vremenu, povećavajući učinkovitost. Osim toga, skener dolazi s integriranom HDR kamerom koja korisniku omogućava brzo snimanje informacija o boji - čak i u izazovnim svjetlosnim uvjetima. Integrirani LED spotovi omogućuju dodatnu fleksibilnost, tako da za snimanje slika u tamnom okruženju nisu potrebni vanjski izvori svjetlosti. Sveukupno, Z+F IMAGER® 5016 predstavlja vrhunski alat za širok spektar primjena, uključujući dokumentaciju nesreća, arheologiju, arhitekturu, građevinske izmjere, forenziku, dokumentaciju baštine, industriju, infrastrukturu, osiguranje i nadzor ('Z+F IMAGER® 5016', [online] dostupno na: <https://www.zofre.de>, pristupljeno: 19 June 2024).

Laser system			
Laser class	1		
Beam diameter / divergence	~ 3.5 mm @ 1m / ~ 0.3 mrad (1/e ² , half angle)		
Measurement Range	0.3 m ... 365 m (ambiguity interval)		
Range resolution	0.1 mm		
Data acquisition rate	Max. 1.1 million pixel/sec. (adjustable)		
Linearity error ¹	≤ 1 mm + 10 ppm/m		
Range noise	black 14 %	grey 37 %	white 80 %
Range noise, 10 m ¹²	0.30 mm rms	0.25 mm rms	0.20 mm rms
Range noise, 25 m ¹²	0.39 mm rms	0.28 mm rms	0.25 mm rms
Range noise, 50 m ¹²	0.8 mm rms	0.5 mm rms	0.3 mm rms
Range noise, 100 m ^{12,3}	2.6 mm rms	1.1 mm rms	0.7 mm rms
Range noise, 200 m ^{12,3}	9.6 mm rms	3.6 mm rms	1.7 mm rms
Temperature drift	negligible

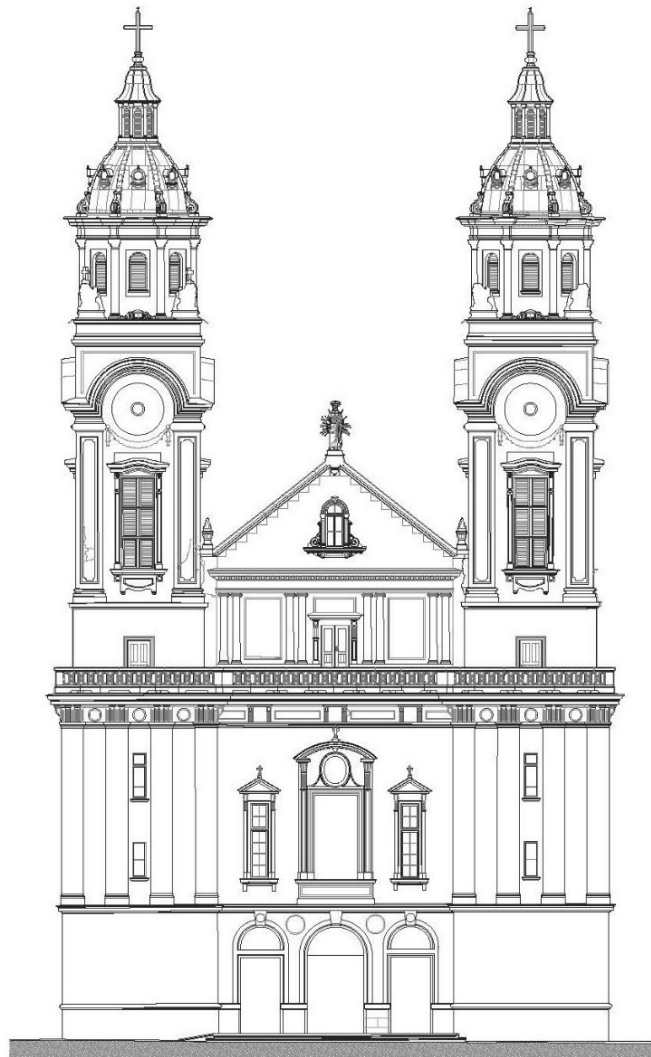
Slika 3.4. AutoCad prikaz pročelja Bazilike Srca Isusova((Arhitektonska snimka postojećeg stanja, Vektra d.o.o., 2020)

Na temelju prikupljenih podataka iz 3D laserskog skeniranja i fotogrametrijske izmjere, izrađeni su CAD nacrti postojećeg stanja bazilike. Proces crtanja obavljen je u specijaliziranim CAD aplikacijama koje omogućuju upravljanje velikim količinama podataka iz oblaka točaka. Dodatna obrada podataka izvršena je u Autodesk AutoCAD aplikaciji, gdje su kreirani detaljni 2D vektorski nacrti. Ovi nacrti uključuju tlocrte prizemlja, kora, oratorija, krovništa i različite presjeke objekta. (Arhitektonska snimka postojećeg stanja, Vektra d.o.o., 2020)

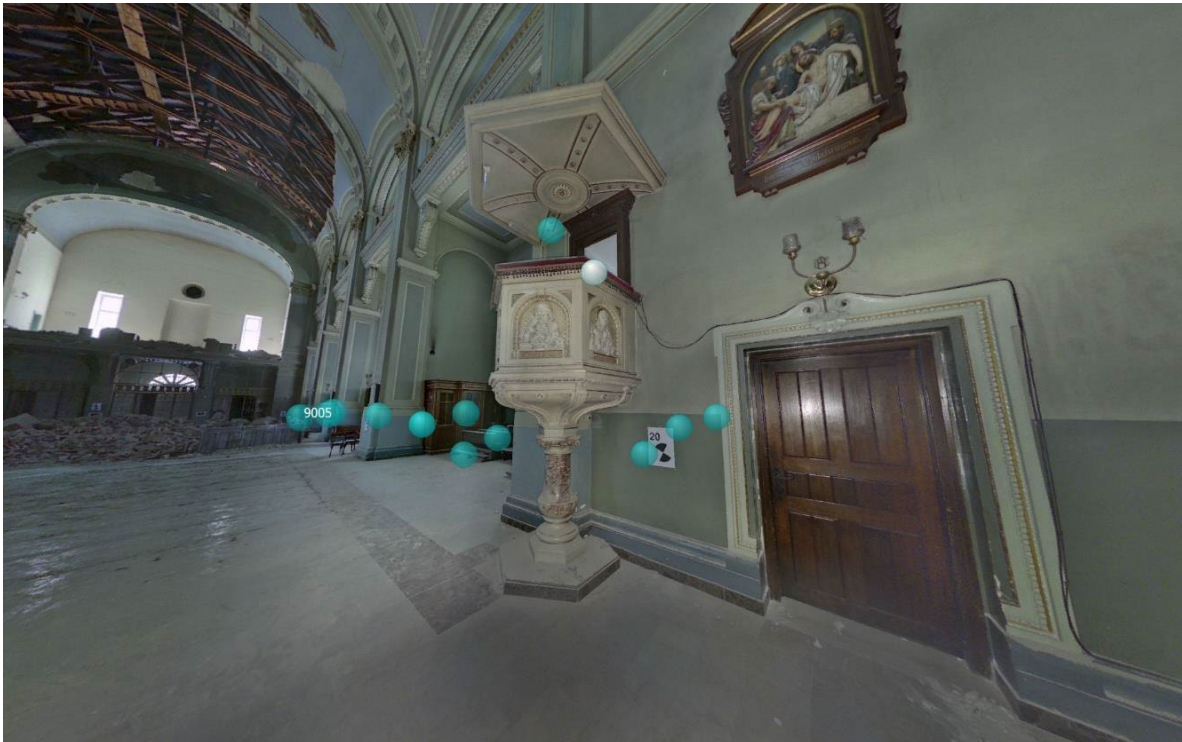
Slika 3.5. Georeferencirani 3D model, pogled sa pozicije stajališta skenera

Kao rezultat projekta, izrađen je georeferencirani 3D model u obliku oblaka točaka i poligonalni model s visokom razinom detalja (slika 3.5.). Takvi digitalni modeli omogućuju trajno čuvanje i daljnju obradu podataka bez potrebe za ponavljanjem terenskih mjerenja, čime su se značajno uštedjeli vrijeme i resursi (Arhitektonska snimka postojećeg stanja, Vektra d.o.o., 2020).

Ovaj oblak točaka kasnije je korišten za dobivanje poprečnih presjeka i tlocrta po zadanim visinama. Isti su kasnije korišteni za usporedbu i kontrolu mjerenja provedenih mjernom stanicom. Takvi podaci će biti od koristi za daljnje projektiranje metalne konstrukcije krova. Nakon što se i preostali svod bazilike sruši odnosno ukloni, na njegovo mjesto će doći spomenuta metalna konstrukcija.

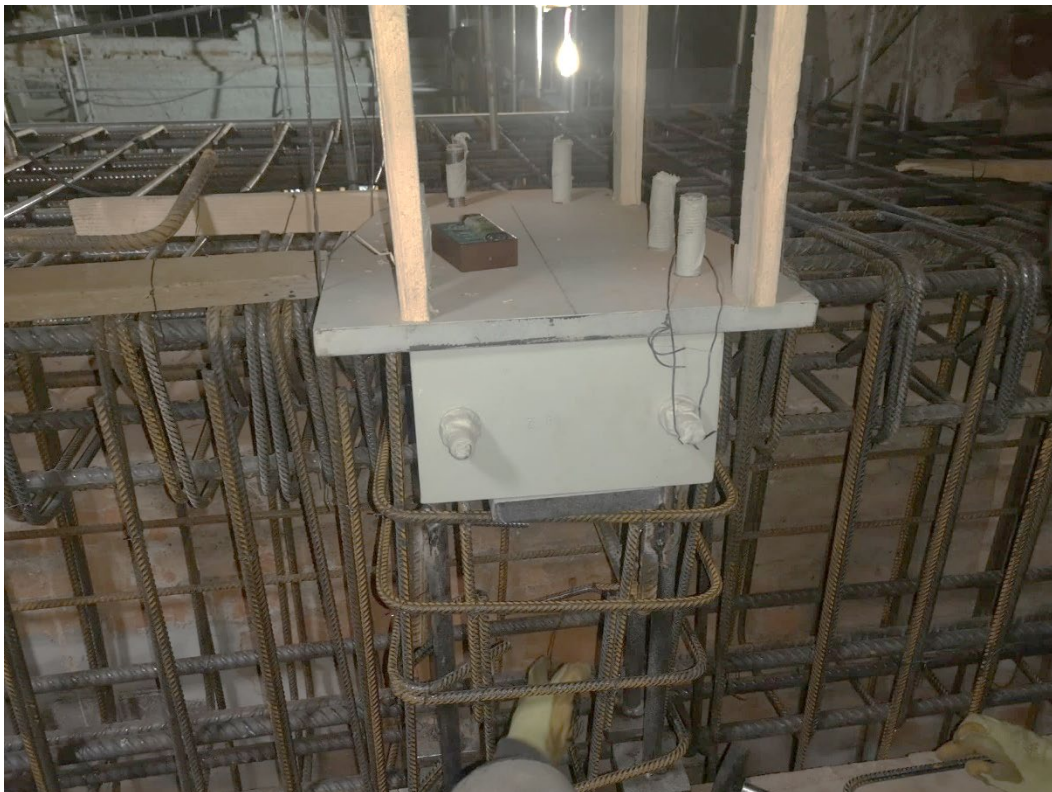
Slika 6.1. Postavljena anker ploča pozicija DSR1

Po završetku betonaže i uklanjanja oplata s osi DS i LS, pristupili smo mjerenju izvedenog stanja ankera. Totalna stanica je postavljena kao i kod postupka iskolčenja, koristeći modul "Survey" u Leica softveru za mjerenje. Proces mjerenja započeo je postavljanjem stanice na slobodno odabrano mjesto, nakon čega je izveden presjek prema referentnim točkama. U ovom slučaju, pomoćne točke na krovštu bile su P7, P8, P9 i P10.
